La *Deposizione* in terracotta del Duomo di Viadana

CRONACHE DEL
RESTAURO

Anna Grossi, Bruno Fabbri

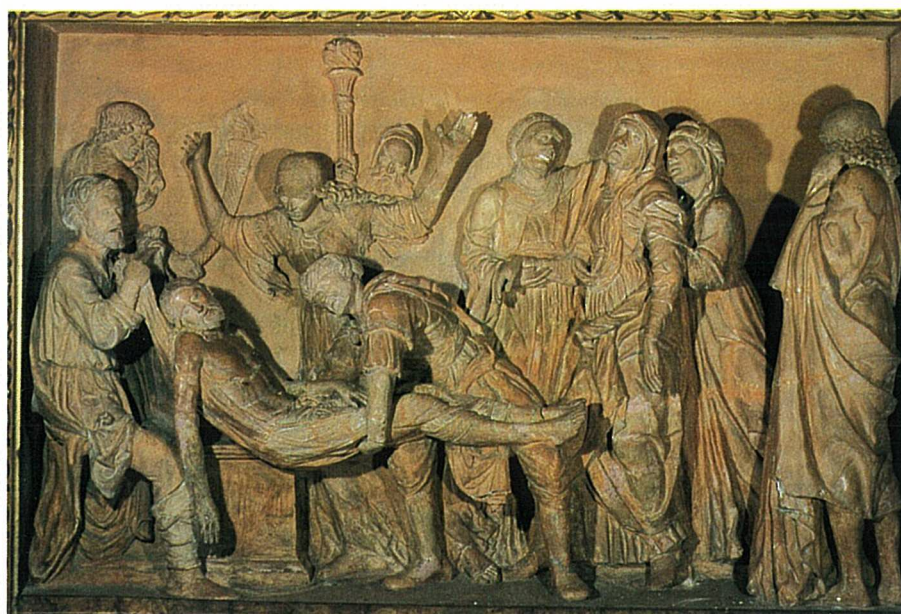
Lo stesso Monsignor Parazzi, dunque, intuendo il valore dell'opera nonostante fosse gravemente lacunosa e frammentata, si occupò personalmente dell'intervento di ricomposizione, provvedendo ad ergere un muro di sostegno all'intero complesso (fig. 1).

Fig. 1 - La *Deposizione* prima dell'attuale restauro. Il muretto costruito a fine Ottocento ingloba buona parte della terracotta, appiattendola a livello plastico.

Come prima operazione e con le cautele del caso, si è proceduto alla demolizione, con mazza e scalpello, del muretto posteriore di sostegno, costruito durante il precedente restauro, procedendo a fasi alterne: prima la demolizione di una parte di muro, indi, con delicatezza, l'asportazione delle porzioni di terracotta liberatesi, così via, fino al totale abbattimento del primo e completa liberazione delle seconde.

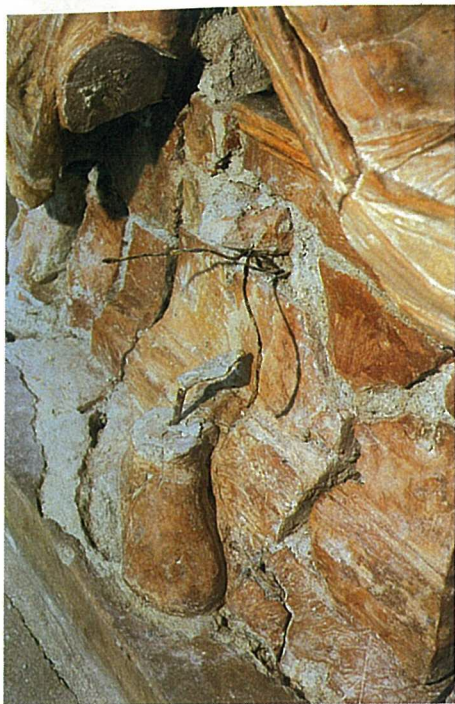
Fig. 2 - Esempio di perni e fili metallici, ampiamente ossidati, inseriti come rinforzo dell'opera durante il precedente restauro del XIX secolo.

ormai completamente ossidati, che hanno provocato una serie di fessurazioni e rotture a raggiera proprio in corrispondenza dei fori del trapano eseguiti per il loro inserimento (fig. 2).

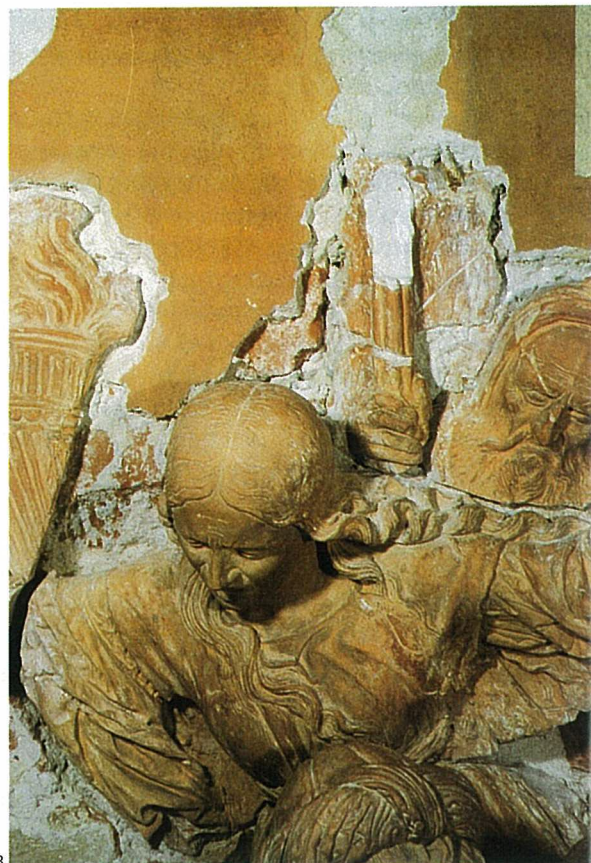
Fig. 3 - Esempio di parti originali in terracotta che erano state ricoperte da gesso, calce e pezzi di mattone.

Un altro aspetto che ha resa difficoltosa e fuorviata la lettura dell'intera opera è stata la presenza di uno strato di gesso addizionato con terre coloranti, strato che ricopriva tutte le superfici con uno spessore variabile ma generalmente estremamente sottile, di pochi decimi di millimetro. Questo strato, verosimilmente applicato a pennello, allo "stato liquido", durante il precedente intervento ottocentesco, aveva lo scopo di mascherare le discontinuità cromatiche fra le superfici delle parti originali con quelle di tutti i rifacimenti in gesso, calce e frammenti di mattone, tutte superfetazioni, spesso arbitrarie (fig. 3), che creavano un'illusoria globale integrità dell'intero complesso (fig. 4) conseguendo una sensazione di inequivocabile appiattimento complessivo a scapito della plasticità dell'opera, che ne è uscita impoverita.

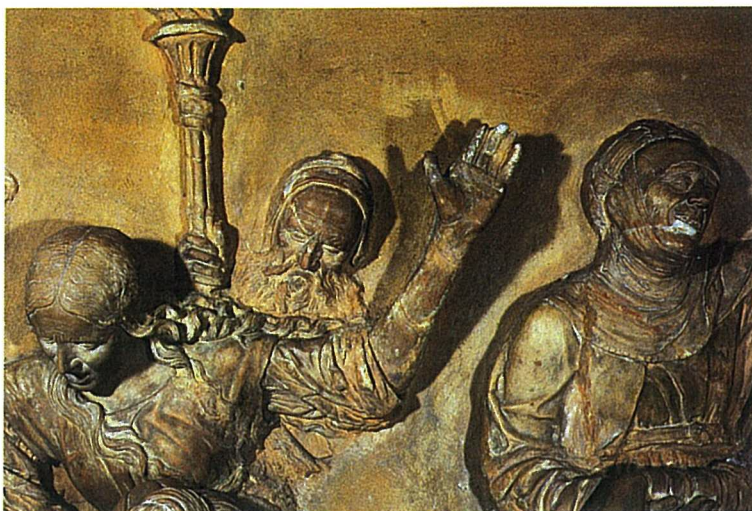
Fig. 4 - Apparente integrità della terracotta, nella stessa area riportata in fig. 3, prima dell'asportazione dello strato di gesso applicato durante il precedente restauro del XIX secolo.

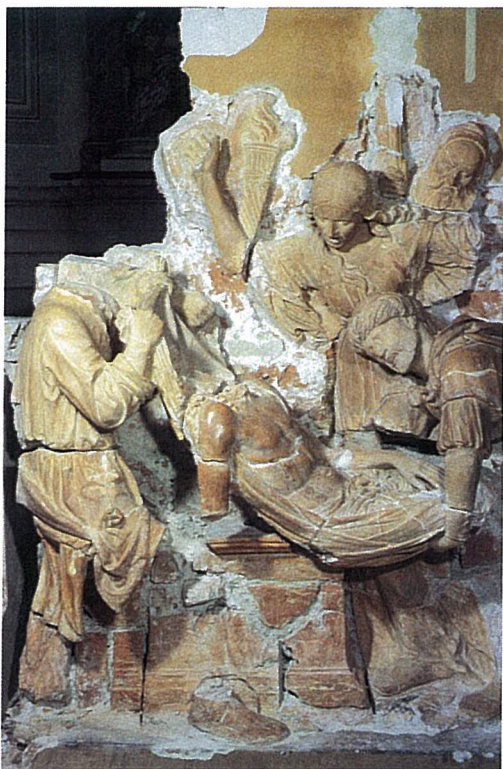
Fig. 5 - Inizio della fase di smontaggio delle parti superiori, iniziando dal personaggio in bassorilievo posto in alto a sinistra.

Le parti più facili da separare sono state quelle superiori perché non caricate da altre e perché di peso minore: teste, braccia, torce (fig. 5). Più complesse da liberare, mantenendone l'integrità formale, sono risultate quelle sottostanti, più degradate (figg. 6, 7 e 8). Per queste ultime, è stata necessaria una prima fasciatura che ne consentisse la rimozione e il successivo imballaggio per il trasporto in laboratorio. Qui, i lavori sono iniziati con la rimozione dello strato di scagliola colorata che dissimulava sapientemente ogni manipolazione, precludendo, come già detto, una corretta lettura dell'opera. L'asportazione di tale copertura, ha restituito anche un prezioso e gradevole aspetto, la patina del

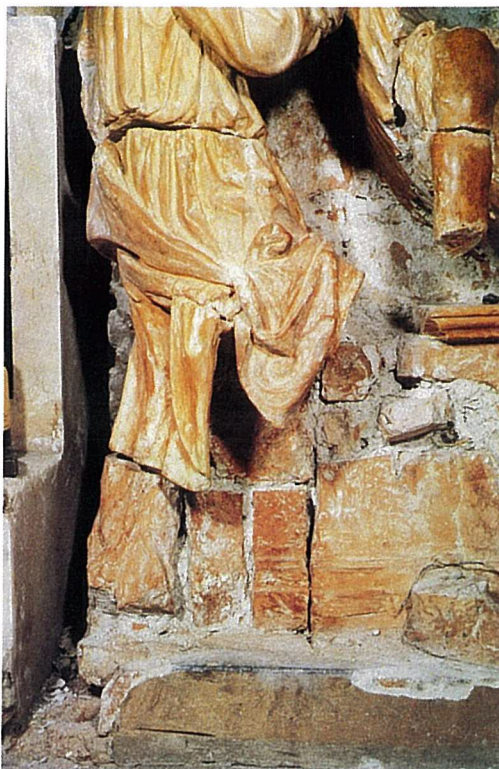
Fig. 6 - Le parti in gesso erano facilmente distinguibili dalle originali per la loro diversa durezza, come indicano le incisioni prodotte con il bisturi. Nella parte alta della figura è anche visibile un frammento collocato in posizione non pertinente.

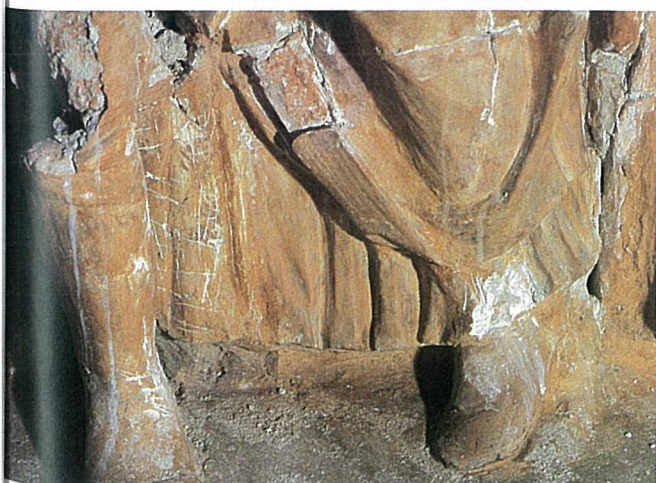
Fig. 7 - Parte inferiore sinistra della terracotta, dove la rimozione delle superfetazioni più superficiali (pannaggi) ha messo in luce la presenza di materiali estranei utilizzati anche con funzione di sostegno.

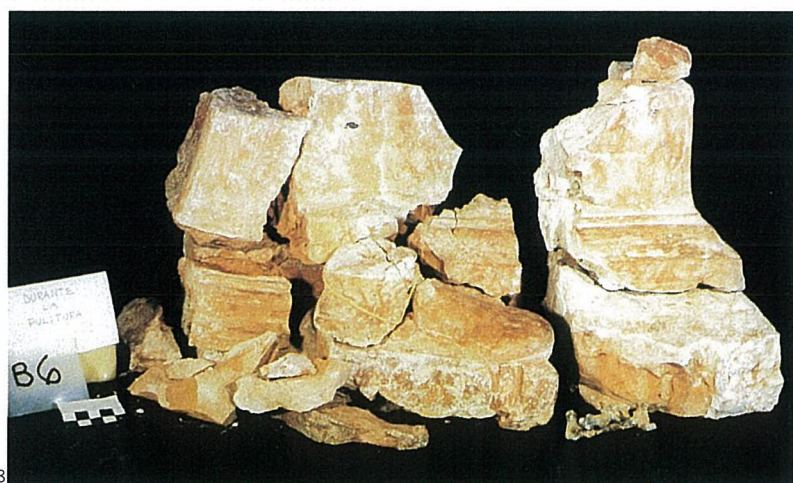
Fig. 8 - Porzioni originali residue del sarcofago (vedi fig. 7) dopo la totale asportazione di tutte le superfetazioni.

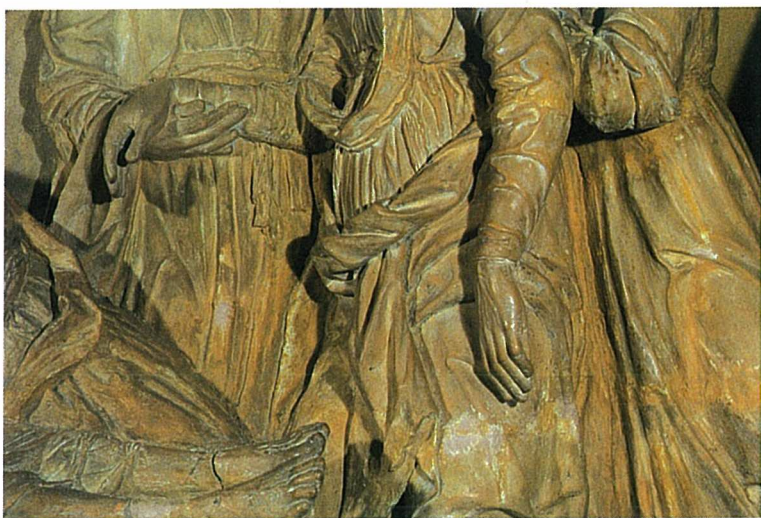
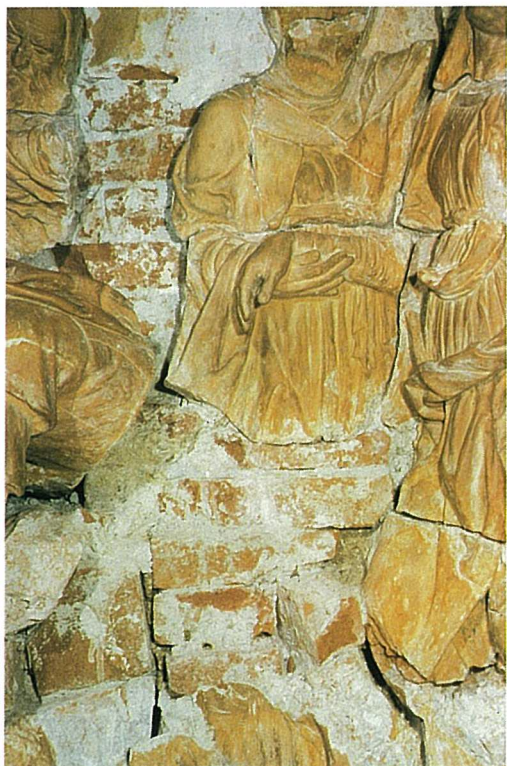
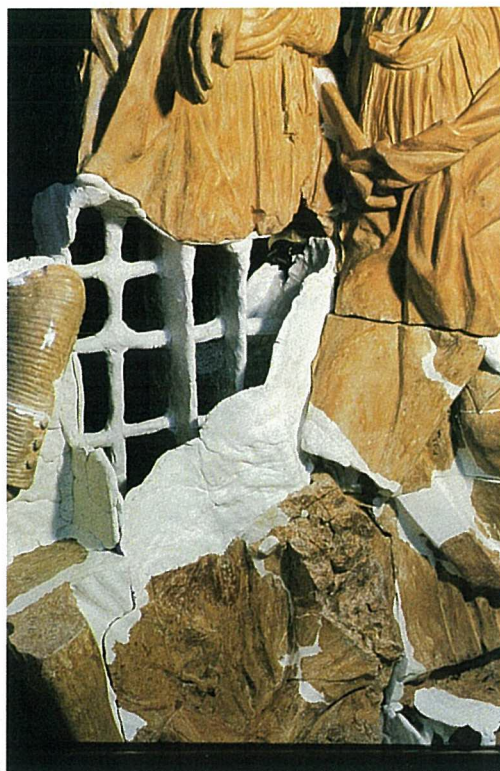
Fig. 9 - Esempio di lacuna strutturale, attorno alla "Pia Donna" che sorregge Maria, anticamente riempita con mattoni (a), durante lo smontaggio (b) e durante la prima fase della ricostruzione della lacuna in resina (c).

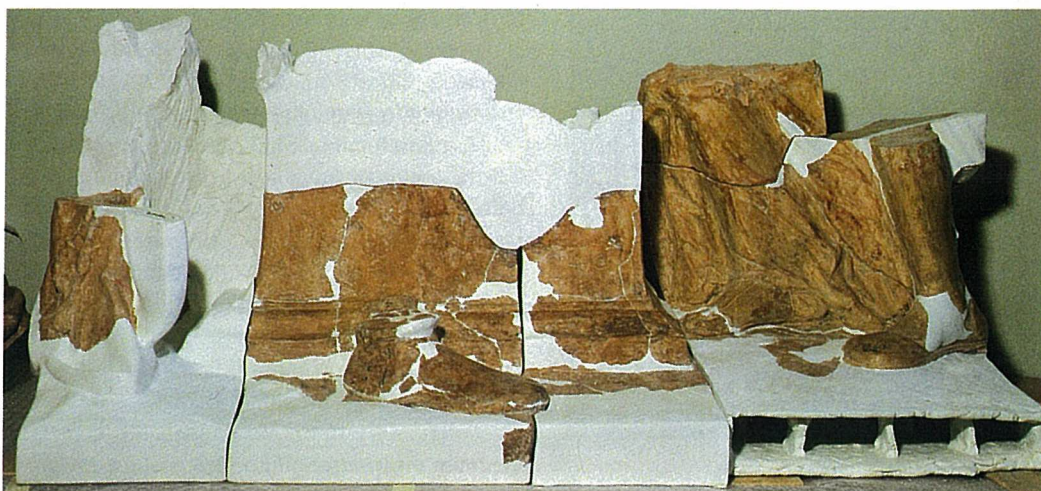
Fig. 10 - Rifacimento e assemblaggio dei primi quattro pezzi di cottura nella parte bassa a sinistra dell'opera (sarcofago); le varie parti sono poi state unite per rendere la struttura maggiormente stabile.

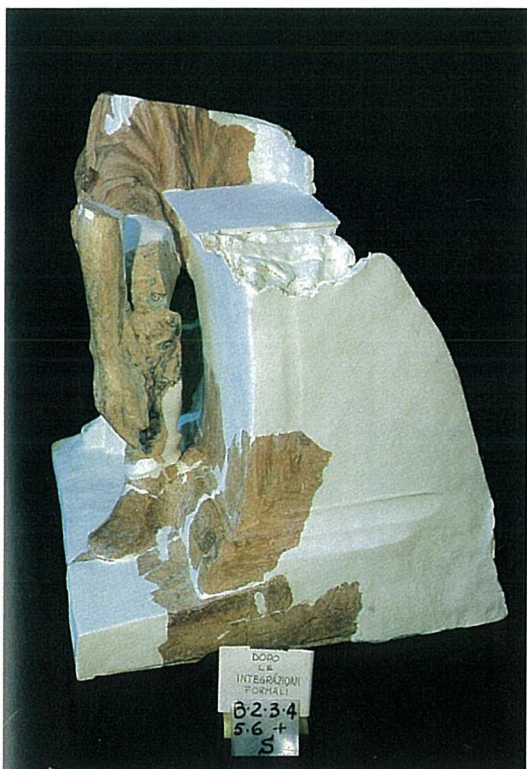
Fig. 11 - Visione laterale del sarcofago dopo la compattazione dei diversi pezzi di cottura a integrazione ultimata.

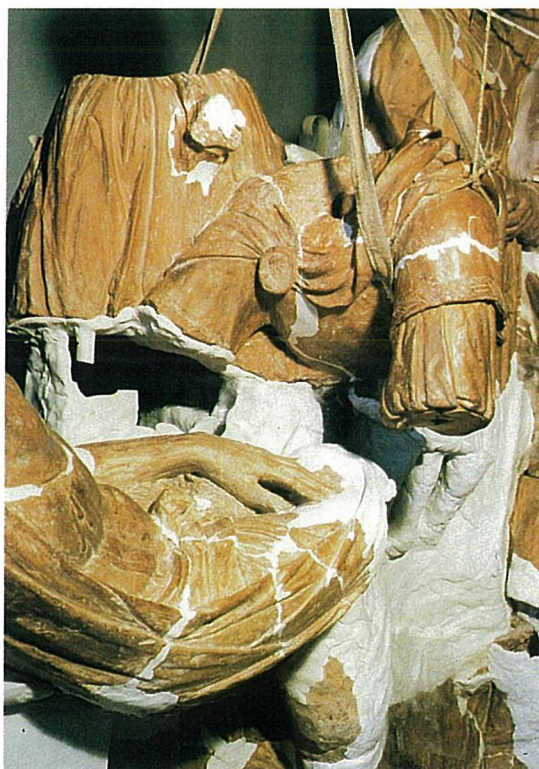
Fig. 12 - Esempio di parti in terracotta (corpo del Cristo, bacino della Maddalena e busto del centurione) che necessitano del rifacimento di lacune per trovare appoggio ed equilibrio statico.

l'opera è stata gradualmente ricostruita fermandosi in corrispondenza delle lacune strutturali, fino al loro rifacimento in resina, in modo da costituire l'appoggio mancante per le porzioni di terracotta successive (figg. 10 e 11). Ad esempio, la figura sdraiata del Cristo, che risultava "sospesa" nel vuoto per buona parte del suo volume, ha trovato il suo equilibrio in alcuni strategici punti di appoggio del sarcofago e del ginocchio dell'uomo che lo sorregge (fig. 12).

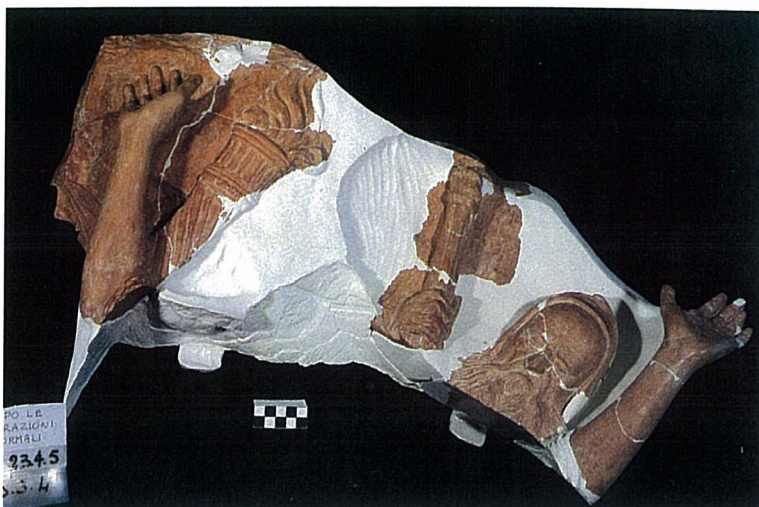
Fig. 13 - Esempio di quattro spezzoni di terracotta uniti con resina in un unico blocco che si auto-sorregge.

te fra loro differenti parti di terracotta, senza l'utilizzo di materiali invasivi e dannosi, come ad esempio perni metallici o altro. Ad esempio, si è potuto compattare, in un unico ed autonomo blocco, quattro "spezzoni" completamente isolati fra loro, sospesi nel vuoto e senza alcun sostegno: le due braccia della Maddalena protese verso l'alto, il viso del vecchio che guarda di scorcio da dietro le sue spalle e la mano che sorregge la torcia (fig. 13). Altro esempio è costituito dalla "Pia Donna", che sorregge Maria con le mani poste sotto le sue ascelle, che, in ciascuno dei suoi blocchi di cottura, risultava lacunosa per oltre il 50%. Questa situazione aveva costretto l'esecutore del precedente restauro a sostenerla inglobandola per circa la metà di ciò che restava di originale nel muret-

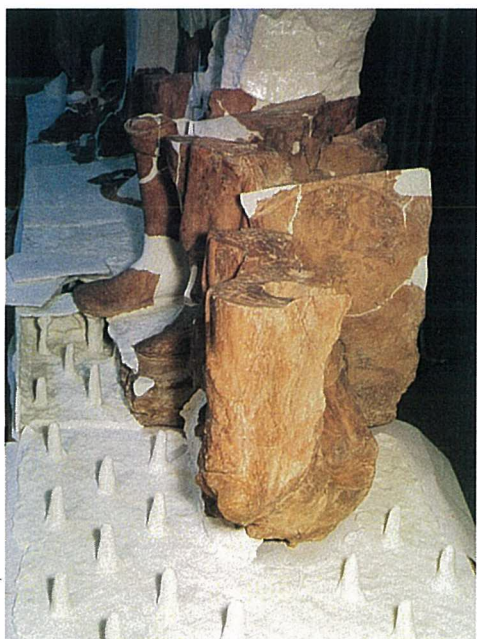
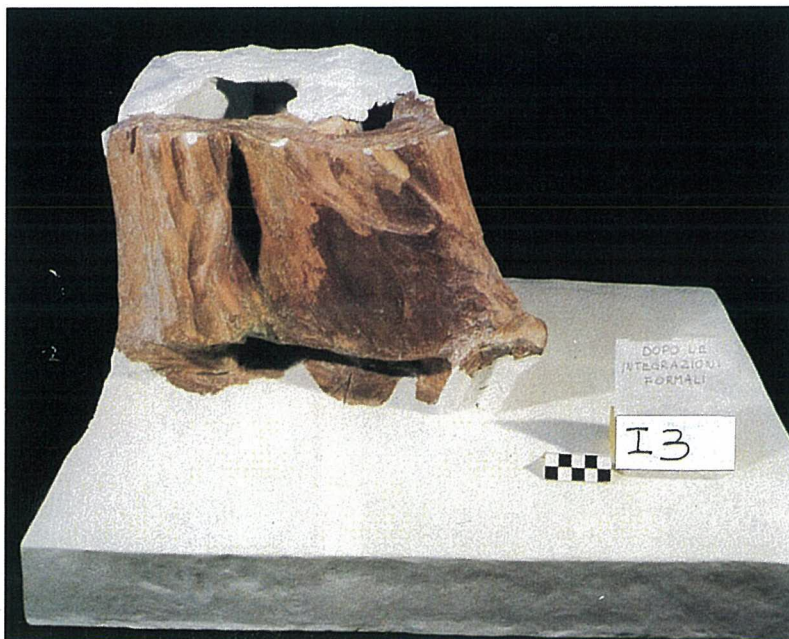
Fig. 14 - a) visione laterale della base della "Deposizione" (parte destra) in fase di ricostruzione; in primo piano il "mozzicone" di terracotta della parte inferiore della Pia Donna; b) visione frontale dello stesso particolare con la base reintegrata.

to di sostegno allora costruito. In questo modo, la figura risultava a basso rilievo ed ampiamente mortificata nella sua plasticità. La ricostruzione in resina delle parti mancanti, eseguita seguendo il modellato esistente, ha ridato, a questa figura, tutto il suo volume permettendole anche di autosorreggersi (fig. 14 a-b). Lo stesso tipo di recupero "a tutto tondo" è stato fatto anche per tutti gli altri personaggi della composizione, salvo i due che già in origine erano a basso rilievo.

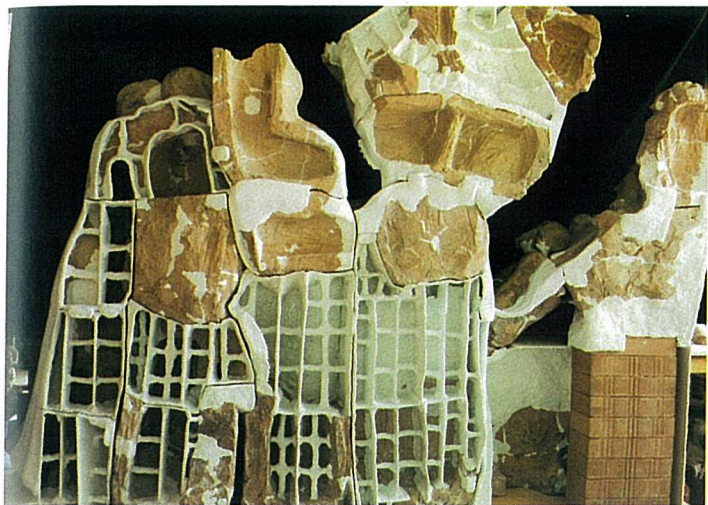
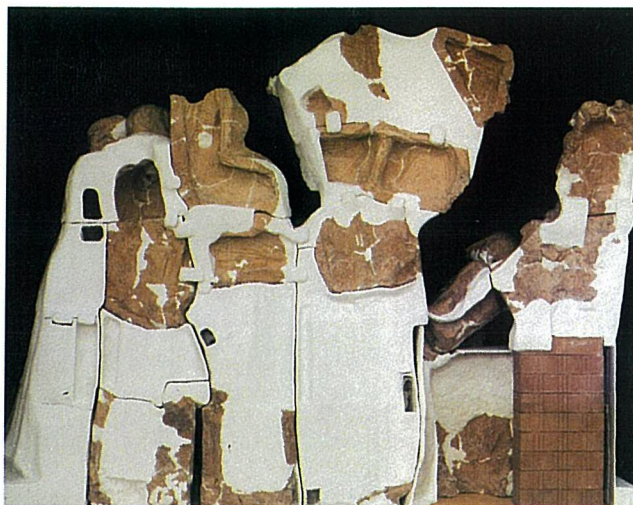
Fig. 15 - Visione del retro della "Deposizione" prima (a) e dopo (b) la chiusura dei vari blocchi in resina.

Bisogna sottolineare, infine, che tutte le integrazioni in resina sono state fatte in blocchi cavi allo scopo di non appesantire eccessivamente l'insieme finito. Ciò è stato possibile grazie alla resistenza meccanica intrinseca della resina e, in secondo luogo, alla struttura a graticcio realizzata all'interno di ciascun blocco (figg. 15a e 15b).

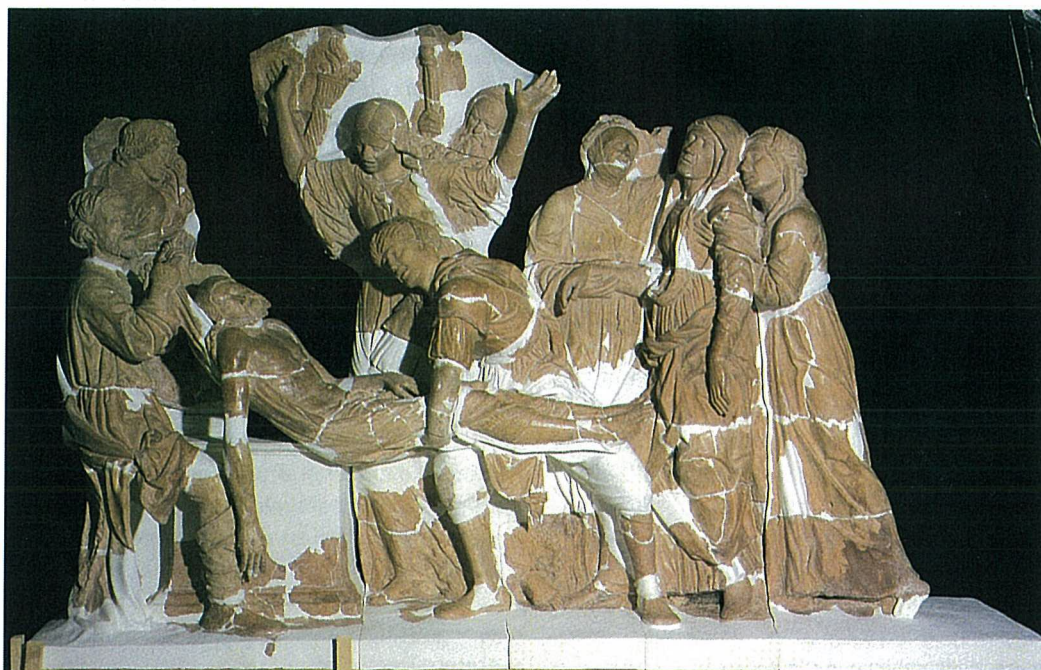
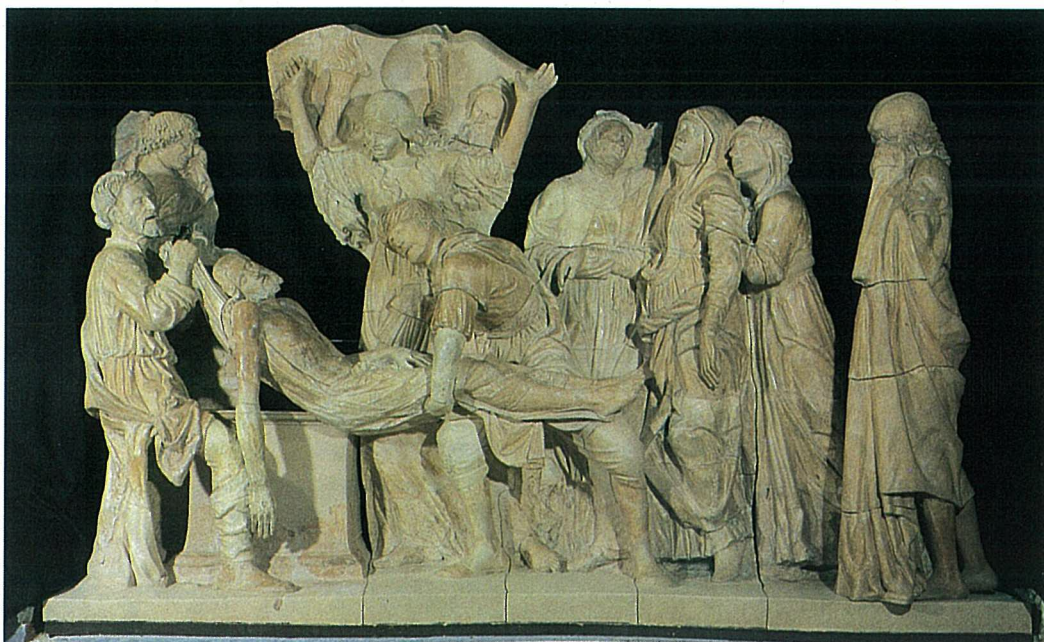
Fig. 16 - La "Deposizione" alla fine dell'integrazione formale delle lacune senza la figura a tutto tondo del San Giovanni (a) e ad intervento di restauro ultimato (b).

Frammenti originali di sfondo in terracotta sono stati riscontrati soprattutto nella parte alta della composizione, nello spazio compreso fra le braccia alzate della Maddalena. Solo in quest'area, pertanto, si è ritenuto opportuno ricostruire completamente lo sfondo, anche perché era una necessità strutturale. Viceversa, si sono lasciate volutamente "incompiute" le parti adiacenti alle due braccia della Maddalena, poiché la loro ricostruzione sarebbe stata un'interpretazione personale e comunque non indispensabile sia per una corretta lettura dell'opera, sia ai fini strutturali (figg. 16a e 16b).

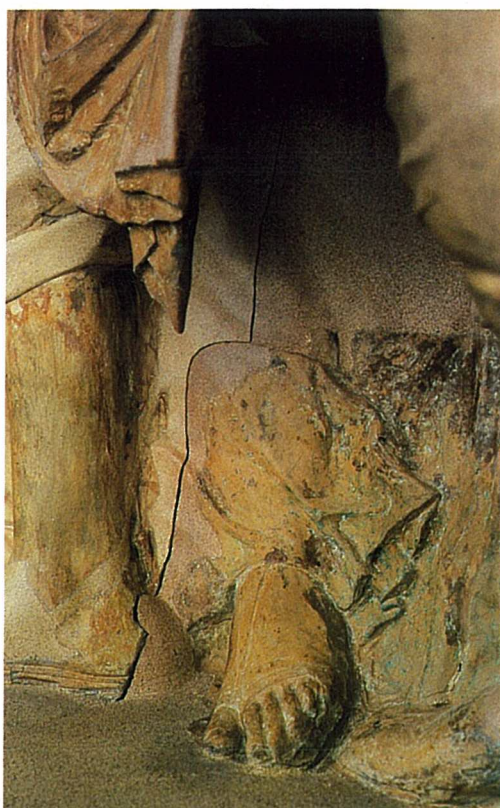
Fig. 17 - Particolare in cui si può osservare la tecnica di integrazione pittorica "a puntinato".

La tecnica qui utilizzata è stata quella "a puntinato": dopo la stesura di un colore di base, di tonalità media rispetto a quelle originali, si è proceduto ad applicazioni successive di "puntinature" di differenti colori, compresi nella gamma di variazione della terracotta originale, cercando in ciascun caso un accordo armonioso ed equilibrato con le parti adiacenti. Si è ottenuta così una visione dinamica e non statica della superficie risarcita, che rimane comunque perfettamente percepibile dall'osservatore (fig. 17). L'applicazione delle puntinature si è eseguita con una sorta di spruzzatura ottenuta dall'azione combinata di spatola e pennello impregnato di colore.
